SE600 Ruby 上部バッファチャンバーの確認方法

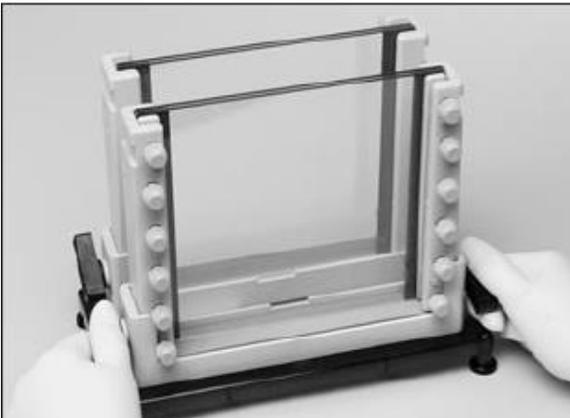
(図 1)

1)ゲルカセットを組み立て (図 1)、上部バッファチャンバーの下部へ差し込み (図 2)、セットします。上部バッファチャンバーが最後まで下りてカムで固定できることを確認して下さい。上部バッファチャンバーが最後まで下りない場合は弊社までご連絡下さい。

下記 1) の方法でご確認をお願いします。不具合が確認された場合は、お手数ですが代理店様か弊社バイオダイレクトライン (tel 03-5331-9336) にご連絡ください。すぐに正常品の手配をさせていただきます。また、判断が難しい場合は、弊社に製品を着払いにてご返送いただければ、確認および対応をさせていただきます。
